INSPEKČNÍ ZPRÁVA

Zjištění výskytu a stanovení azbestu a jiných nebezpečných vláken
ve vnitřním a vnějším prostředí a analýza rizik

v budově CENTROTEXu, objekt A, náměstí Hrdinů 1634/3, 140 00 Praha 4

Číslo Zakázky/Inspekční zprávy: 120/070/18

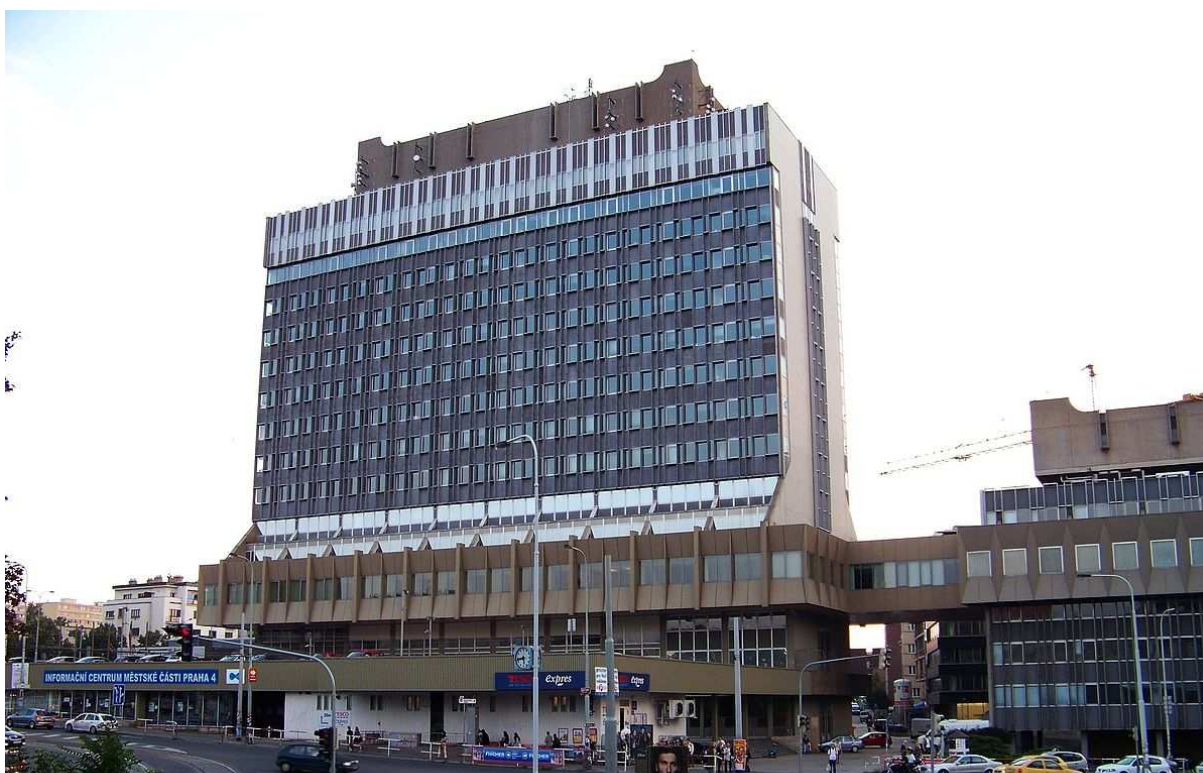
Foto č. 1 - Pohled na komplex budov CENTROTEXu (zdroj: www.wikipedia.org).
